**Příloha F1:**  
**Fotodokumentace:**

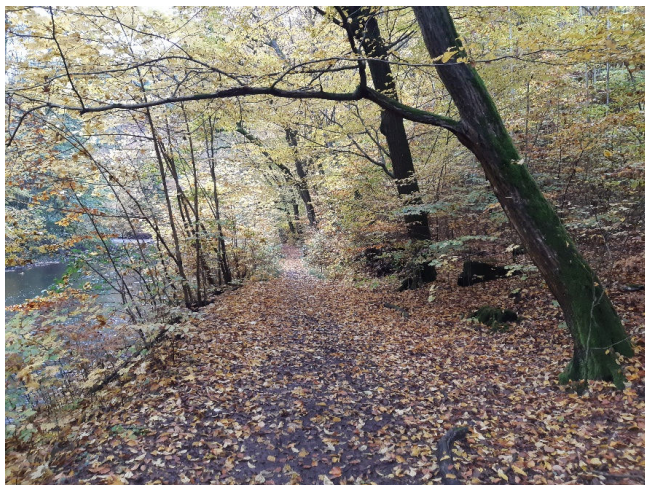
Údolní cesta po pravém břehu Metuje

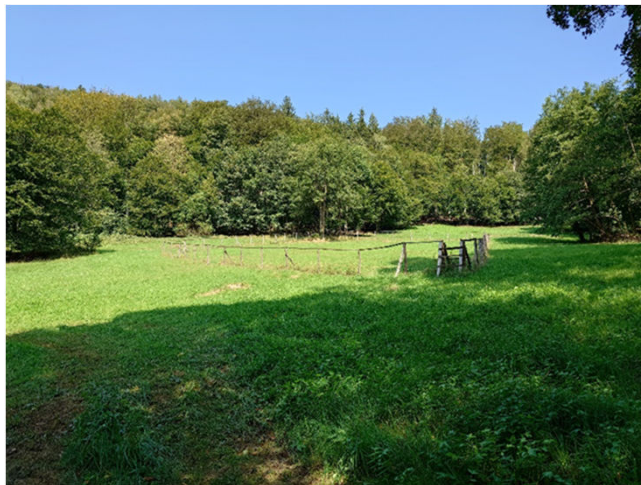
N1 – louka T1.1

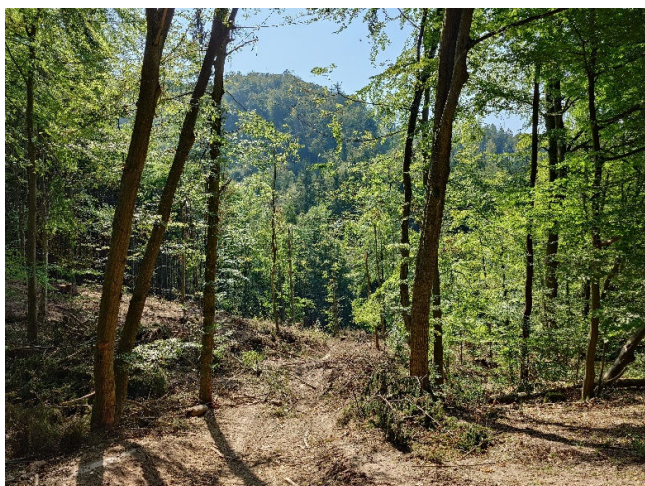
Smýcení SM s ponecháním podrostu BK v drobných lesích - 576Cb14b

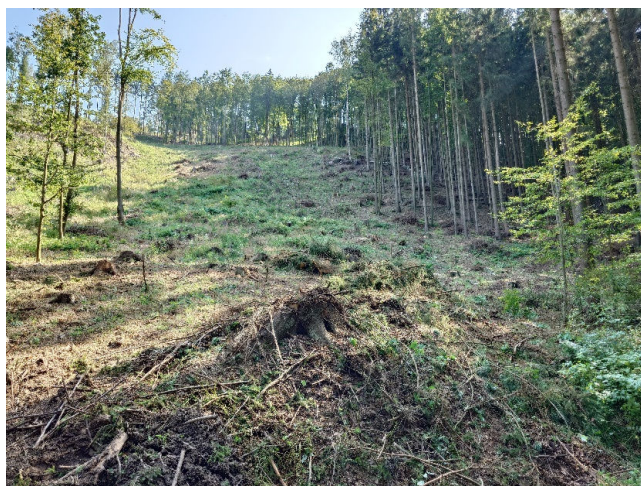
Kůrovcová holoseč v porostu 18A9

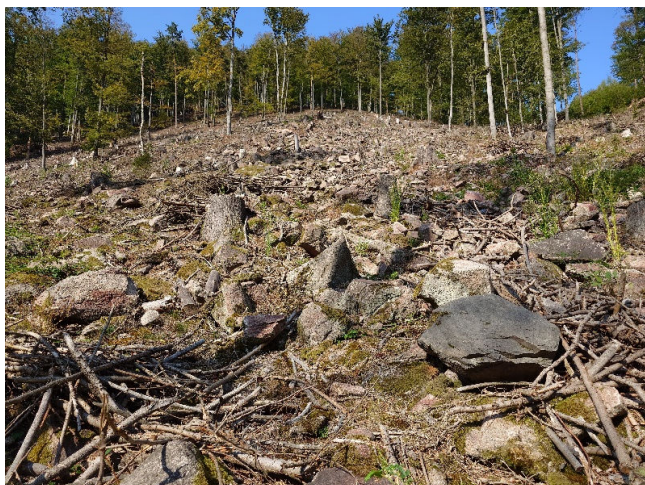
Kůrovcová holoseč v porostu 18X14 – introskeletová eroze a obtížná obnova

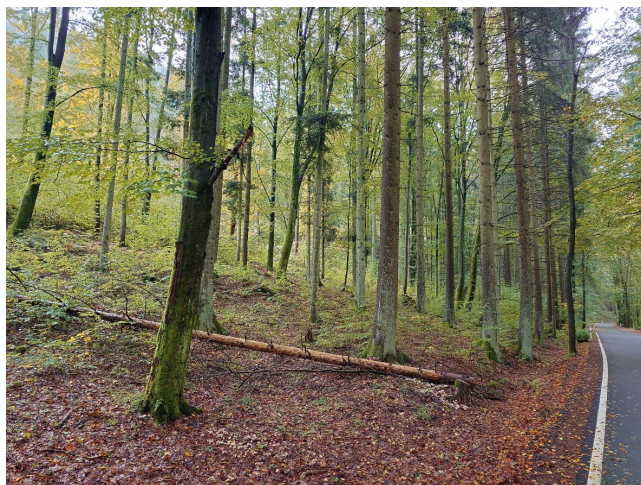
Porost 13D8y – zčásti SM

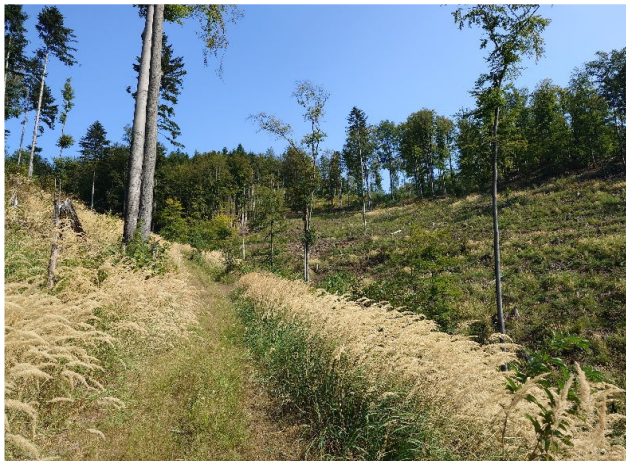
Kůrovcová holoseč v porostech 576Cb12,14b, 931D12

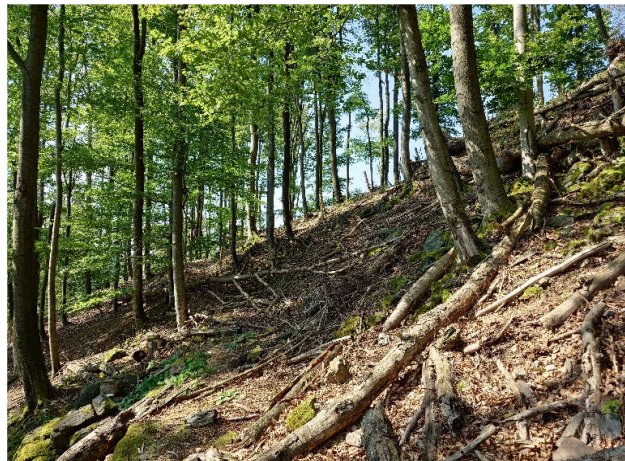
I.zóna v porostu 576Bg14a

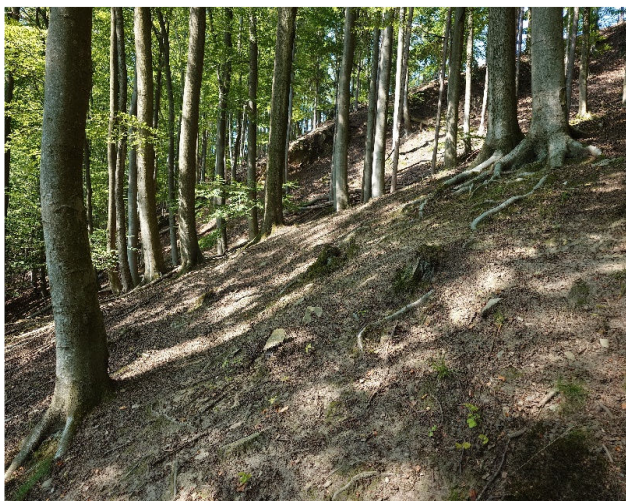
Holá bučina se stopami po muflonech v dílci 576B

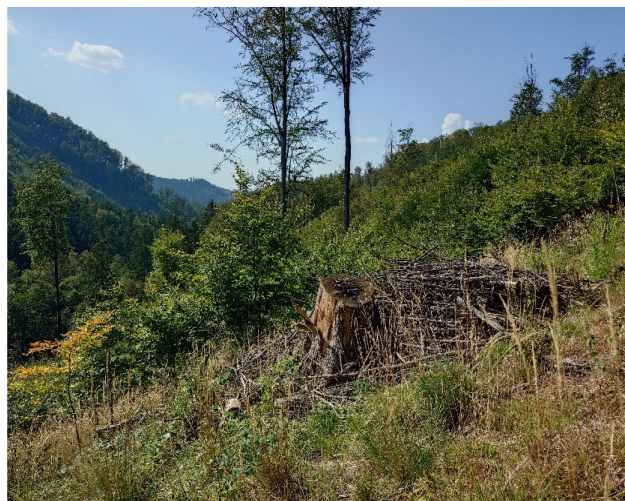
Kůrovcová holoseč v porostu 24B15a

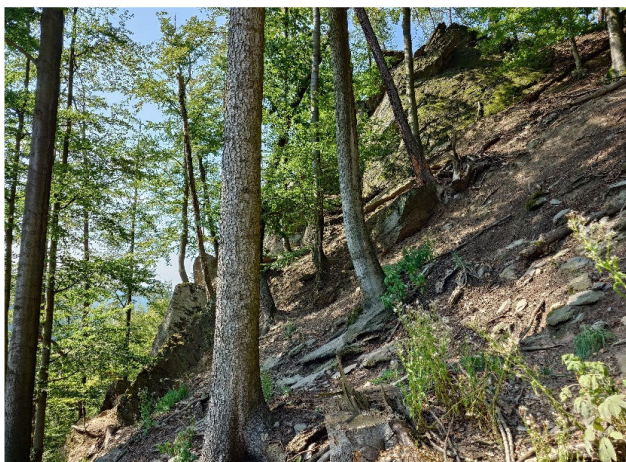
I.zóna v porostu 24B15y

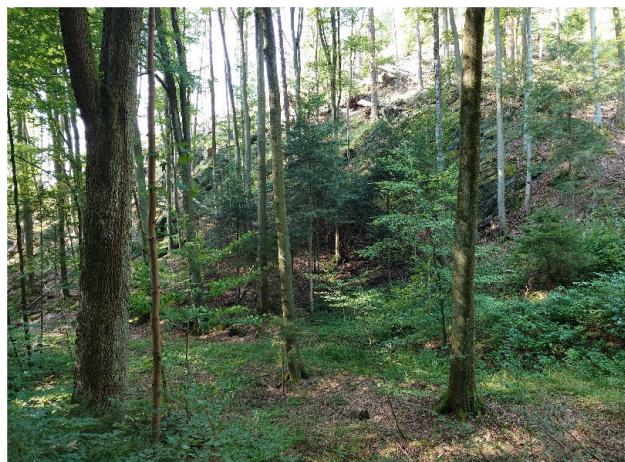
I.zóna v porostu 24B15y

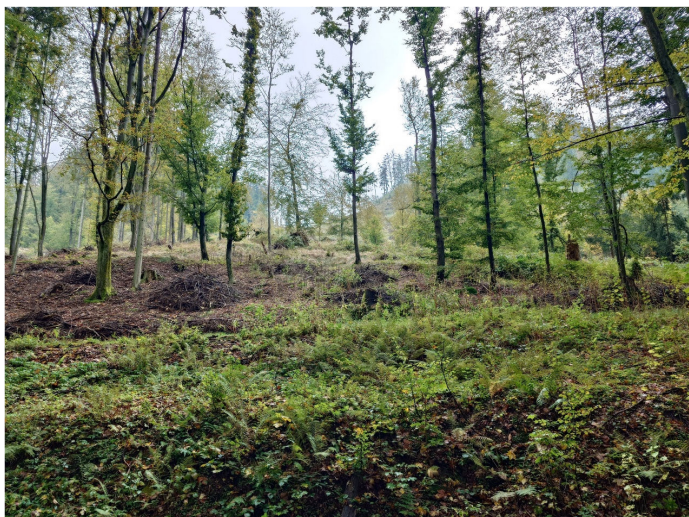
Kůrovcové těžby v porostech 13D16 a 108H

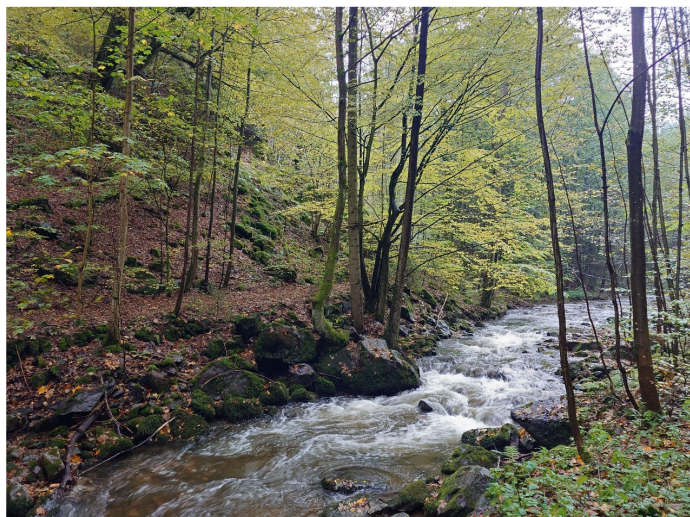
Niva Olešanky

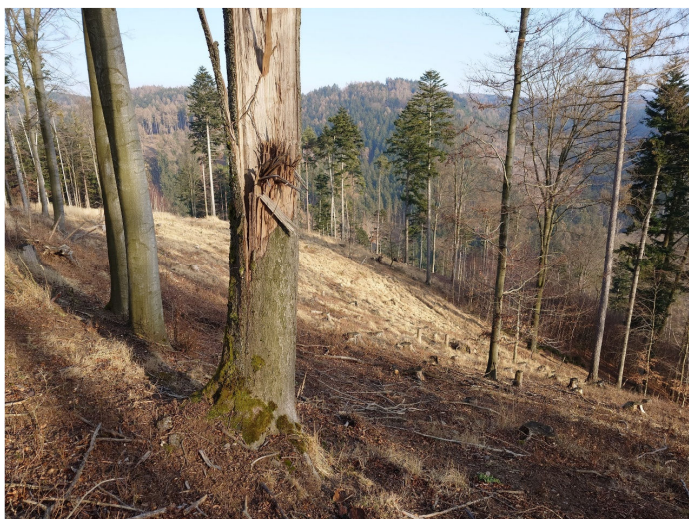
Kůrovcové těžby v porostech 24A11 a 576Bh11

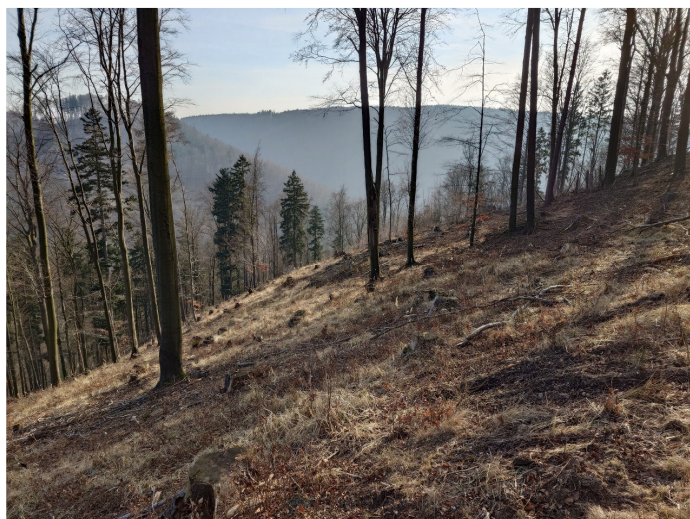
Kůrovcové těžby v porostech 24A11 a 576Bh11

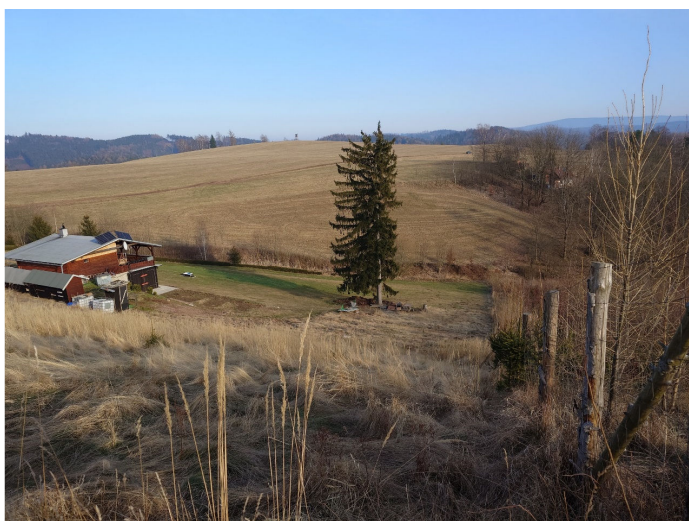
Dílčí plocha N15 – smýcený porost v okraji

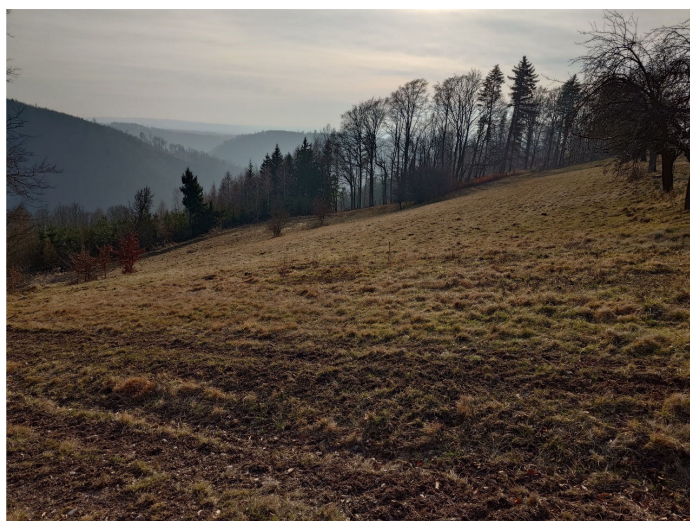
Dílčí plocha N14 louka v sadu

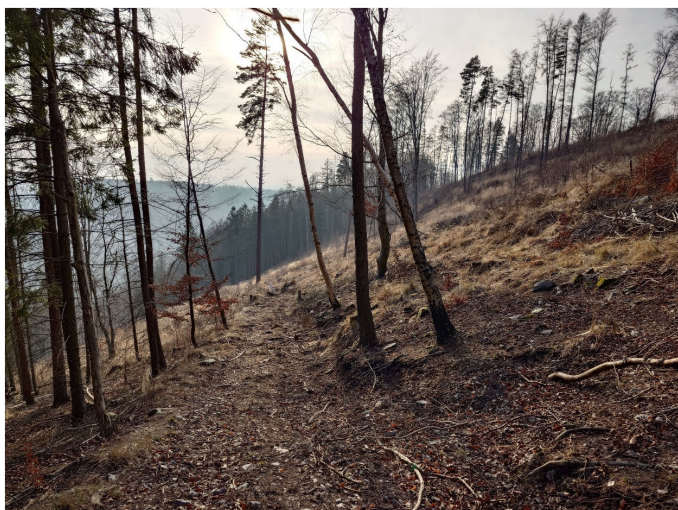
Kůrovcová plocha v porostu 576Ad11 - nová kultura

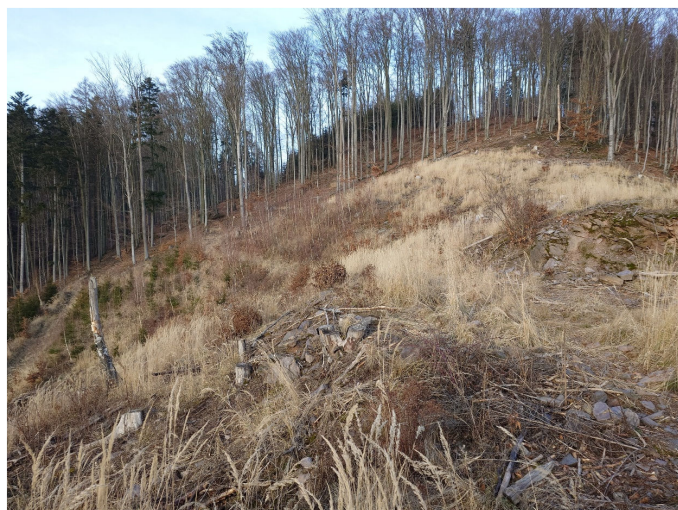
Kůrovcová plocha v porostu 576Cb12 a b14a - nová kultura

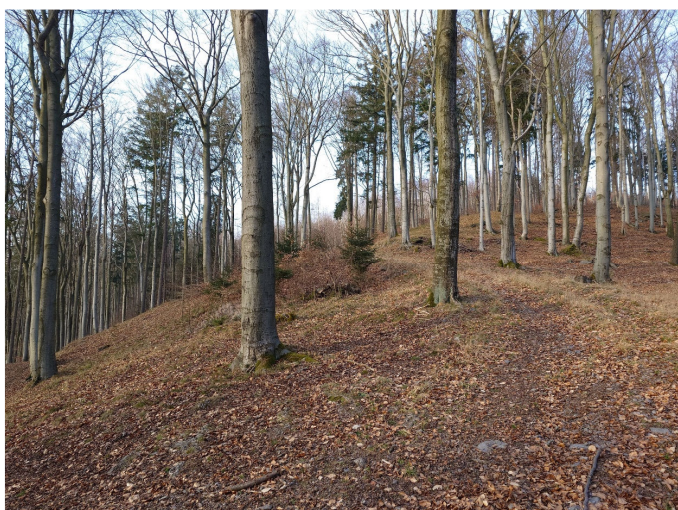
Cenná bučina v porostu 575El12

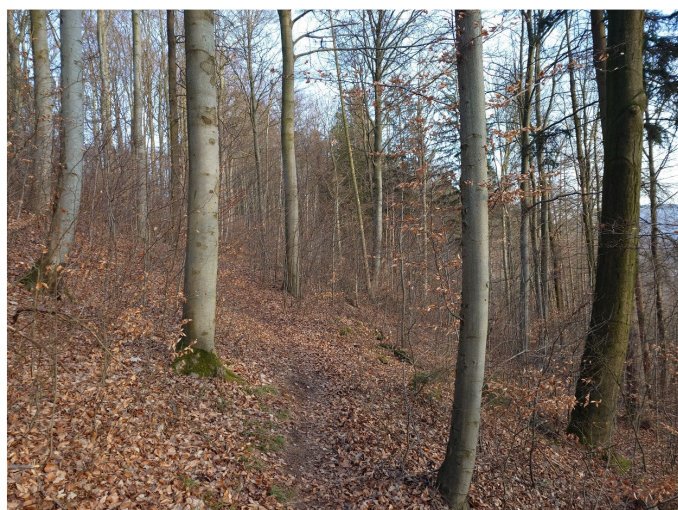
Cenná bučina v porostu 575Ef12/2

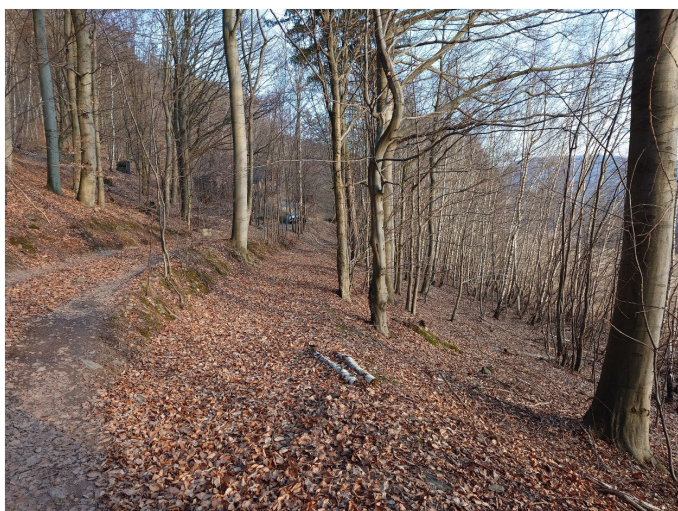
Dílčí plocha N6 – nálet a chata

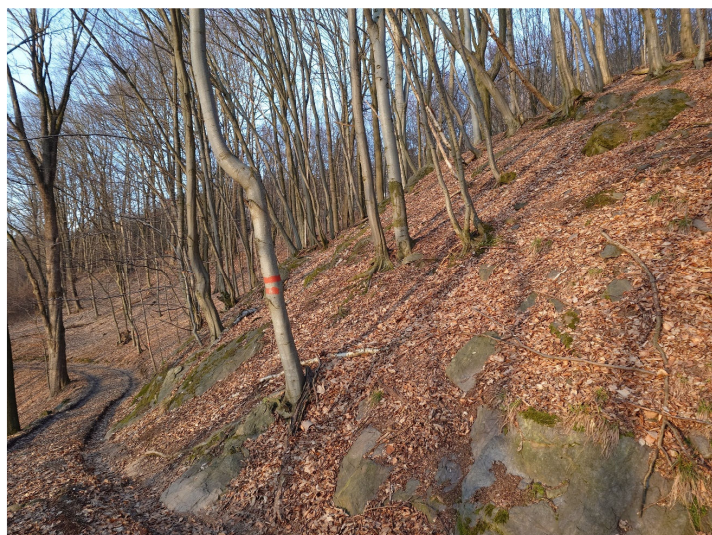
Cenná bučina v porostu 575Eb8b

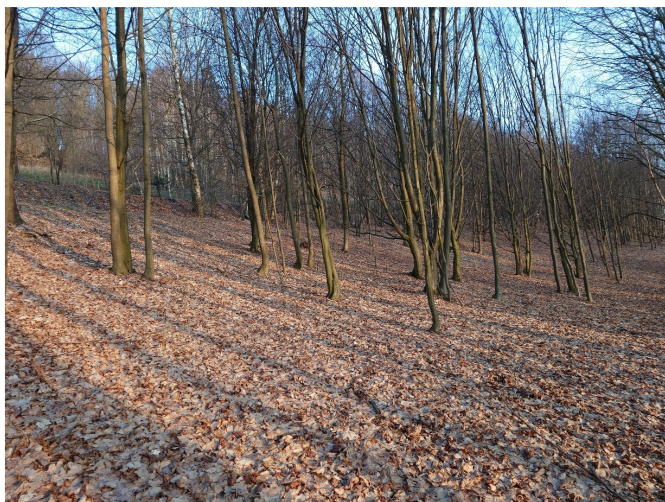
Dílčí plocha N4 – nálet

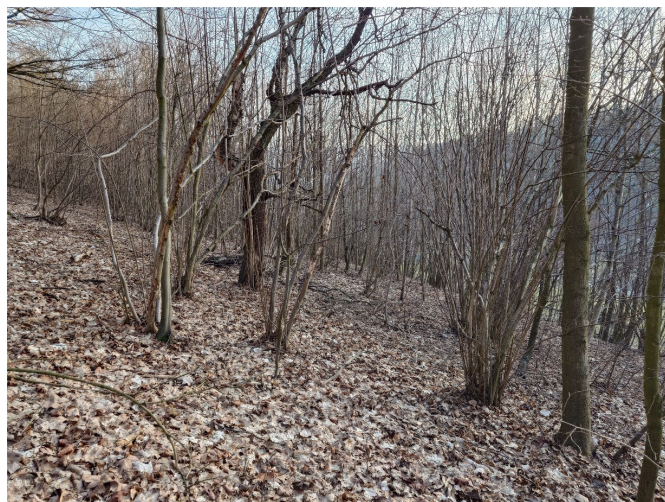
Dílčí plocha N5 – nálet

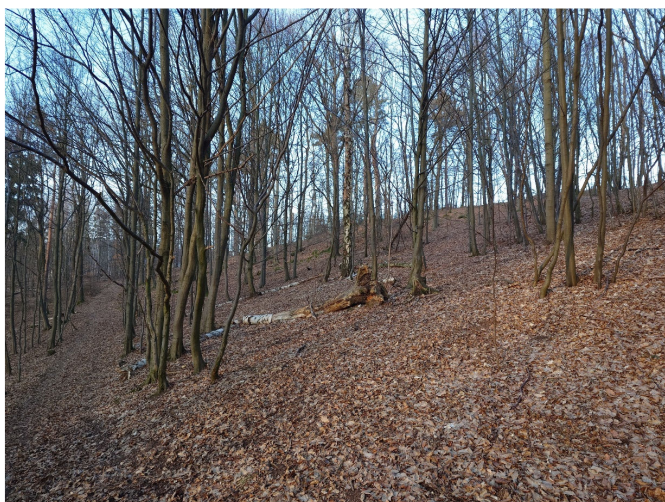
Dílčí plocha N3 – nálet

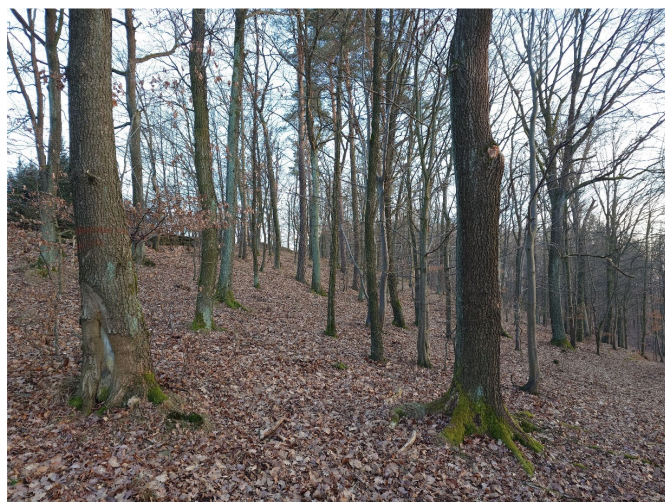
Cenná bučina v porostu 575Ec8

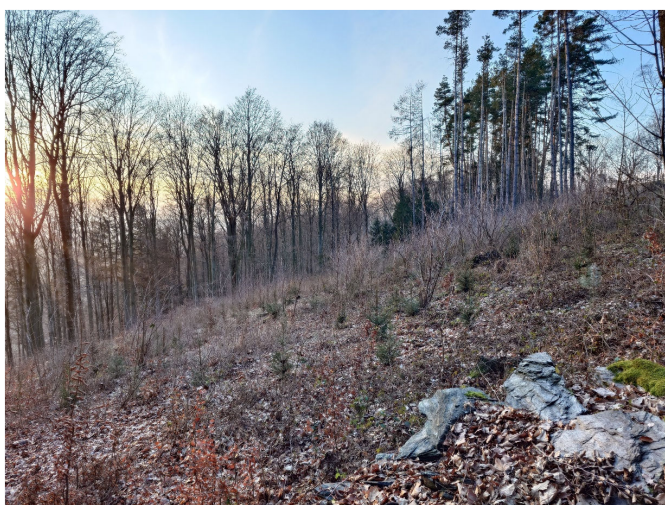
Dílčí plocha N7 – výsadby

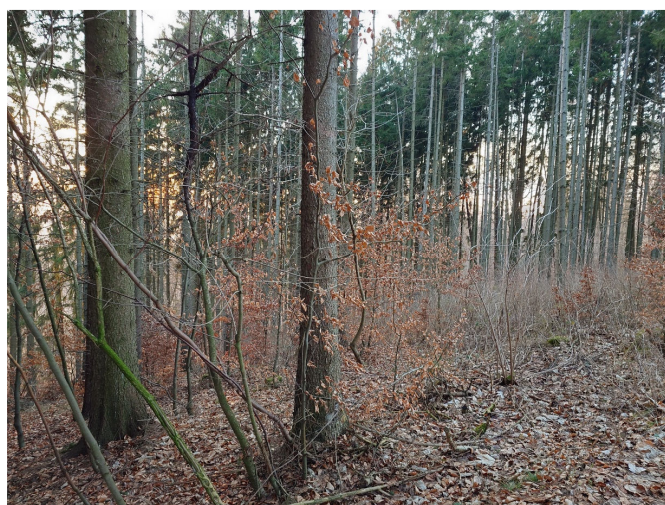
Dílčí plocha N8 – výsadby a nálet

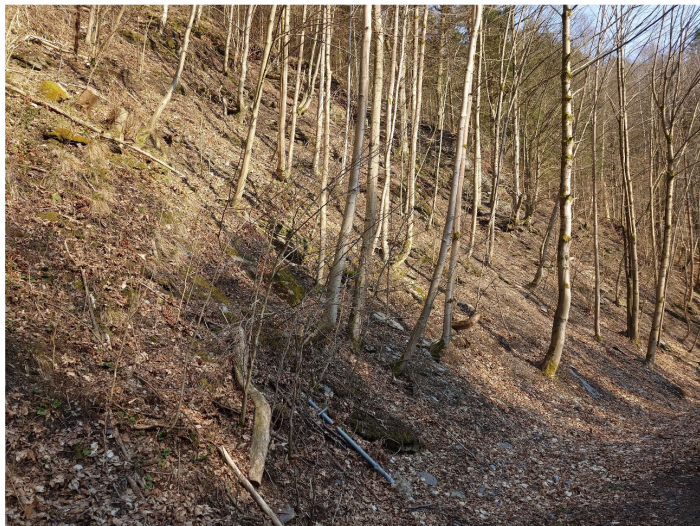
I.zóna nad silnicí – padající kamení – porost 13A5y

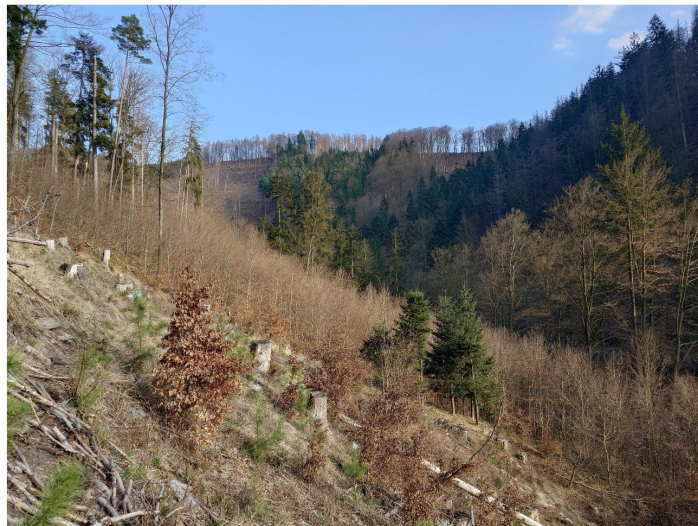
Kůrovcová plocha – porost 10A14 – nová kultura

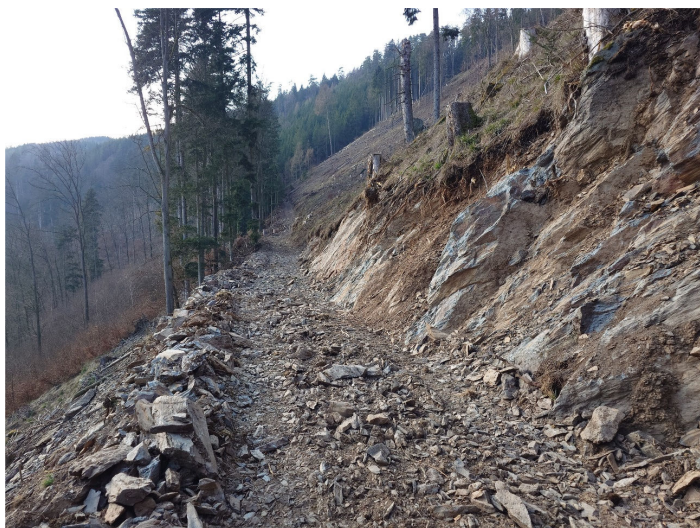
Necitlivě vybudovaná nová cesta mezi porosty 10A14 a 2C10

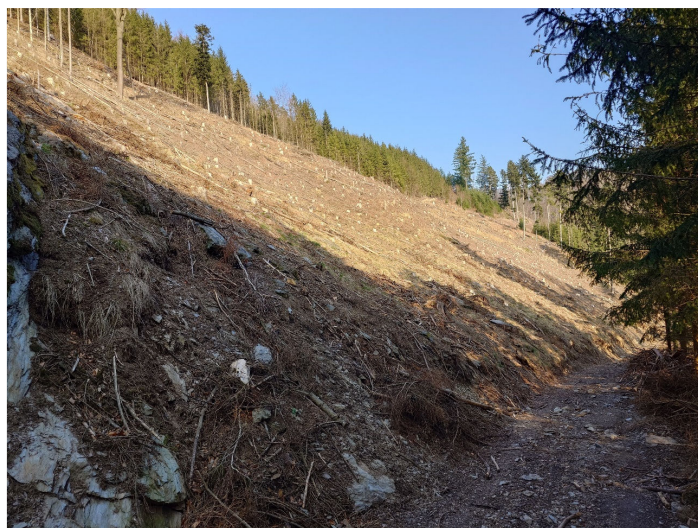
Kůrovcová plocha – porost 2C10 – nová kultura

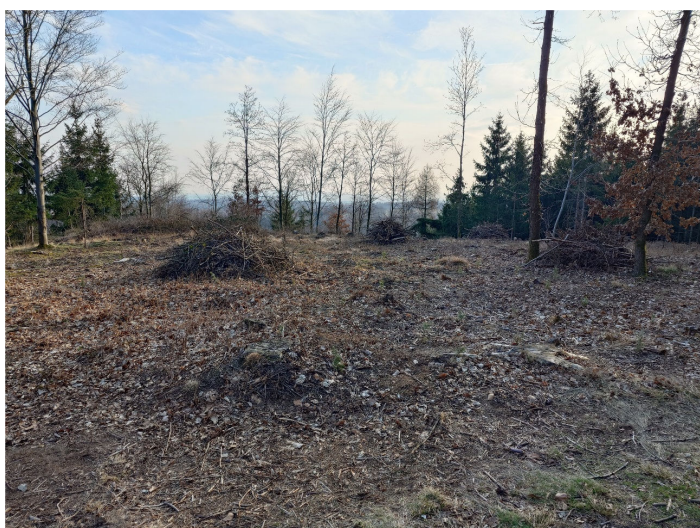
Kůrovcová plocha – porost 2B3 – nová kultura - výsadba nepůvodní DG

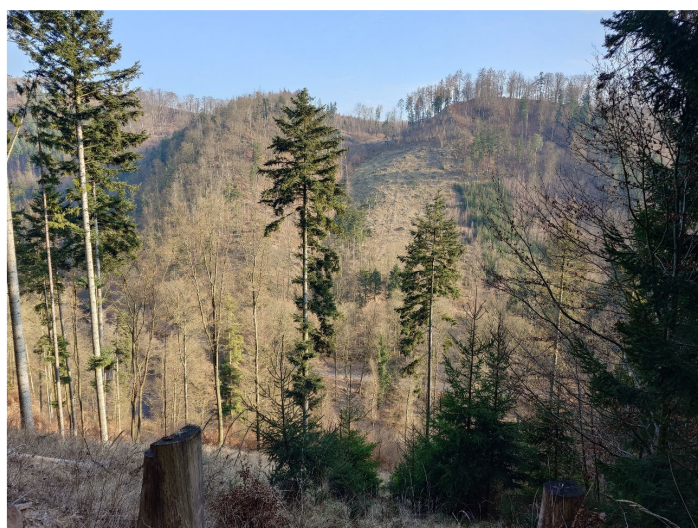
Kůrovcové plochy na protější stráni – porosty 108Hb a 13D16 – nové kultury

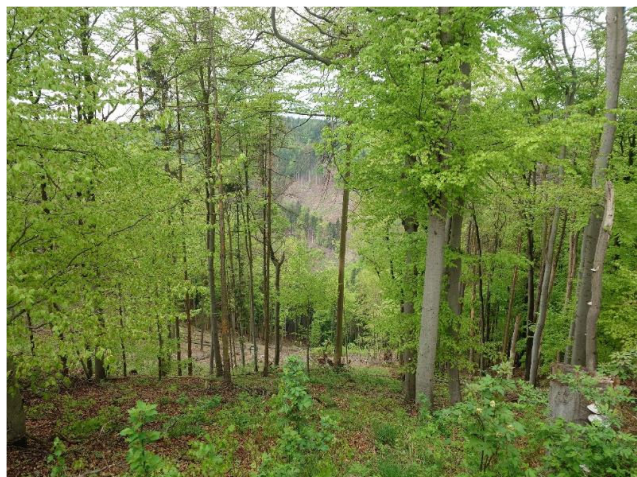
Kůrovcové plochy s ponechaným BK – porost 108Hb13

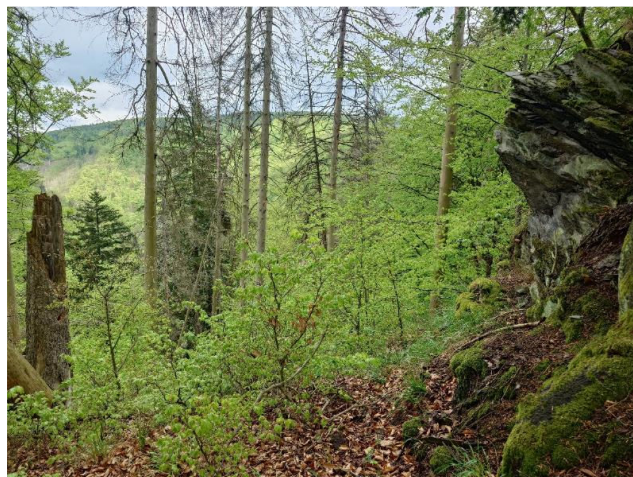
I.zóna v porostu 13C17y

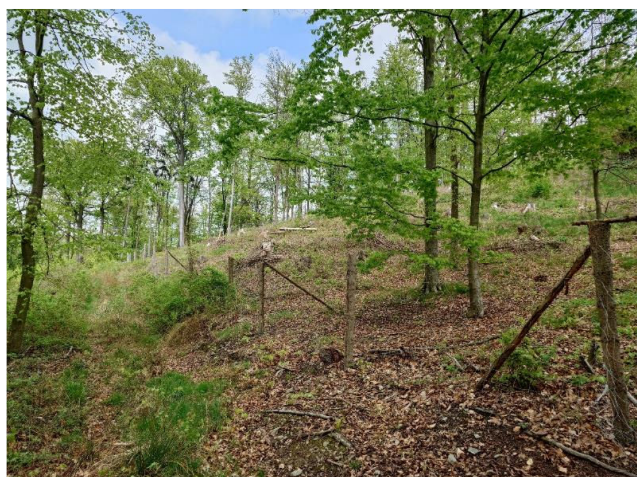
Kůrovcová plocha – porost 108Hb8 a b13 – nová kultura

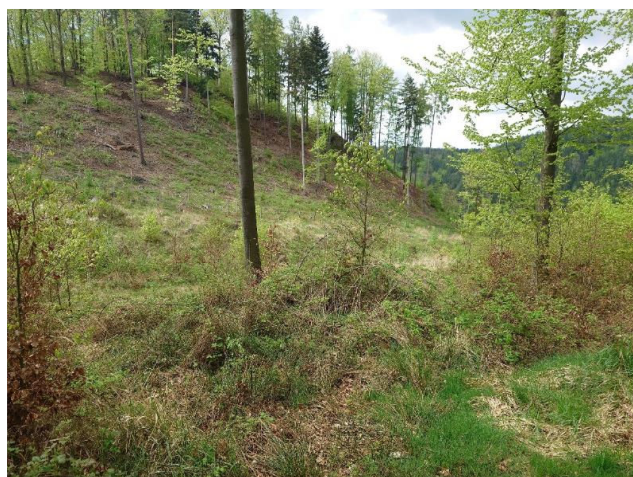
Kůrovcová plocha – porost 108Hb12 a b9 – nová kultura
