**Plán péče**  
**o**  
**přírodní památku**  
**Kanice - lesní rybník**

**na období**  
**2027 - 2036**

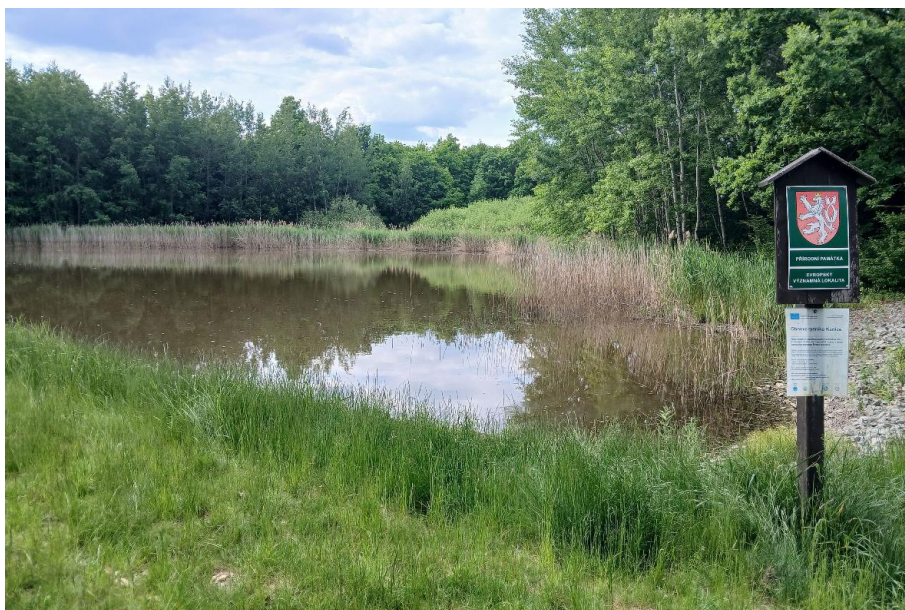
Foto 1: Celkový pohled na rybník Kanice od jihovýchodu.  
27. 5. 2025.

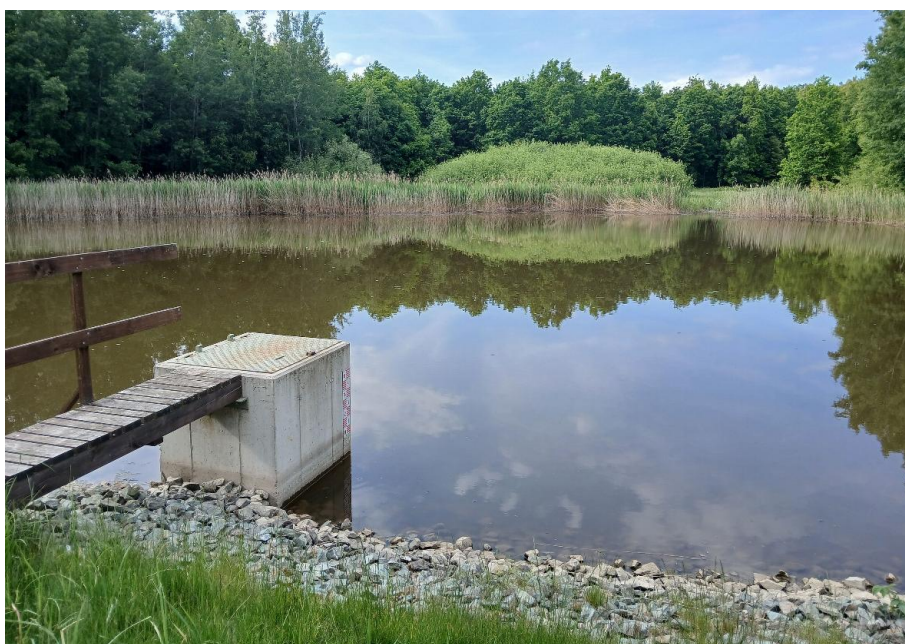
Foto 2: Pohled na rybník Kanice z hráze severním směrem.  
27. 5. 2025.

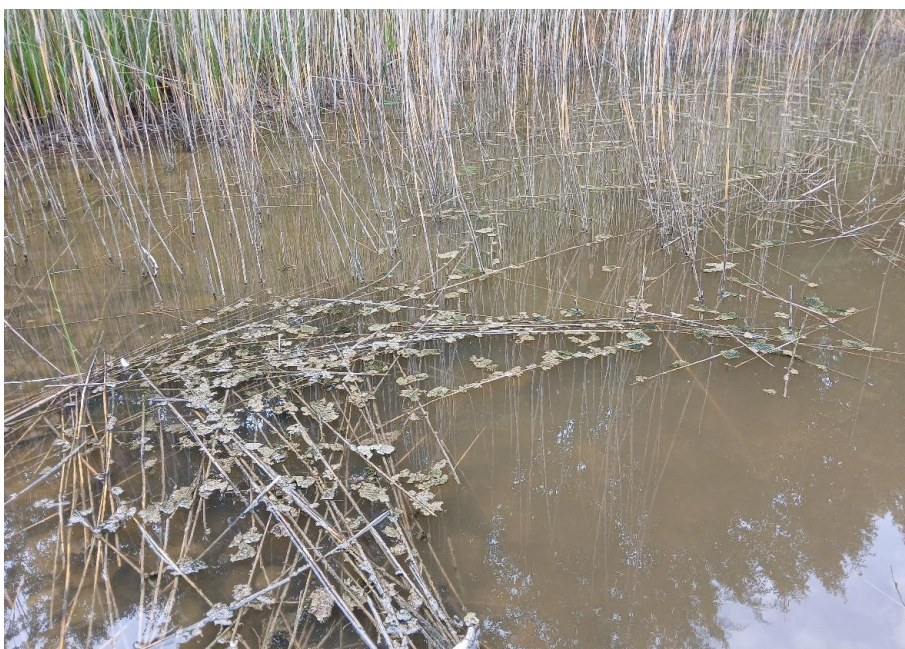
Foto 3: Již na jaře byla v rybníce velmi špatná kvalita vody.  
27. 5. 2025.

Riziko kontaminace vody cizorodými látkami je v PP jen malé. Podle bližších ochranných podmínek PP nesmí být na území umístována žádná krmeliště pro zvěř ani žádná myslivecká zařízení způsobující kumulaci zvěře (krmelce, lizy apod.). Stávající zhoršené podmínky vodního prostředí (snížená průhlednost vody) velmi pravděpodobně souvisejí se silným zarybněním. Průhlednost vody by měla být pravidelně monitorována (i vícekrát do roka) měřeními Secchiho deskou. Průhlednost by měla dosahovat minimálně 50 cm.

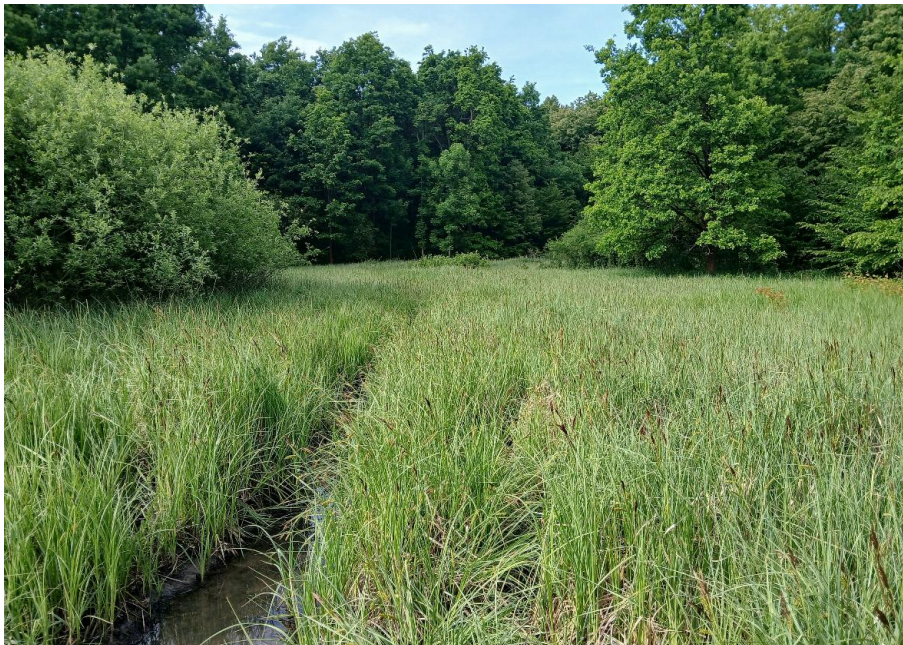
Foto 4: Nad rybníkem je rozsáhlejší porost vysokých ostric. Mokřadni bezlesí leží již za hranicí PP.  
27. 5. 2025.

- Bezlesí tvořené mokřadní vegetací nad rybníkem (převážně vegetace vysokých ostřic) by mělo zůstat minimálně v současném rozsahu. Nutná bude pravidelná redukce náletů. Bezlesí by se nemělo zmenšovat ani rozrůstáním okolních lesních porostů.
- Součástí bezlesí je při SZ okraji mladší dub označený jako biotopový strom (zelená vlnovka). Vhodné je ponechat i některé další dřeviny při okrajích bezlesí na dožití a rozpadu na místě.
- Navrhuje se vyhloubení dvou tůní (každá o velikosti cca 20 m<sup>2</sup>).

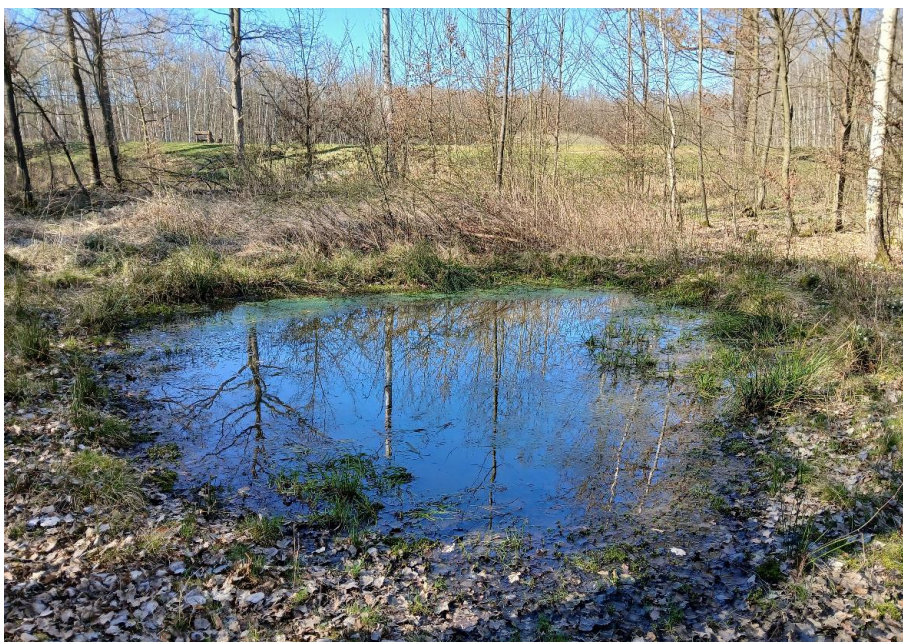
Foto 6: Pod rybníkem byla vytvořena menší neprůtočná tůň, která představuje pro obojživelníky velmi kvalitní biotop.  
4. 4. 2025.

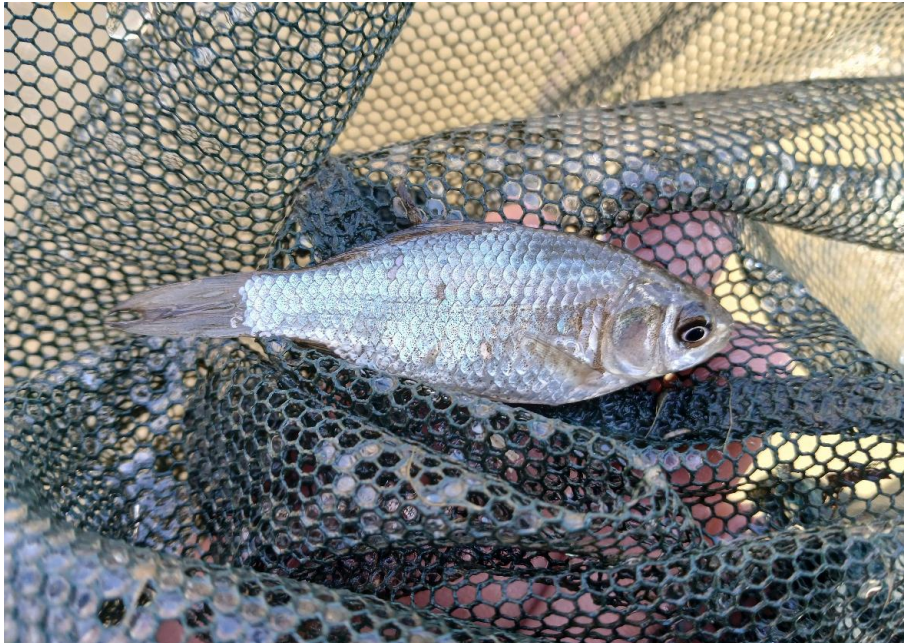
Foto 7: V rybníce byla zjištěna hojná přítomnost karase stříbřitého.  
21. 3. 2025.

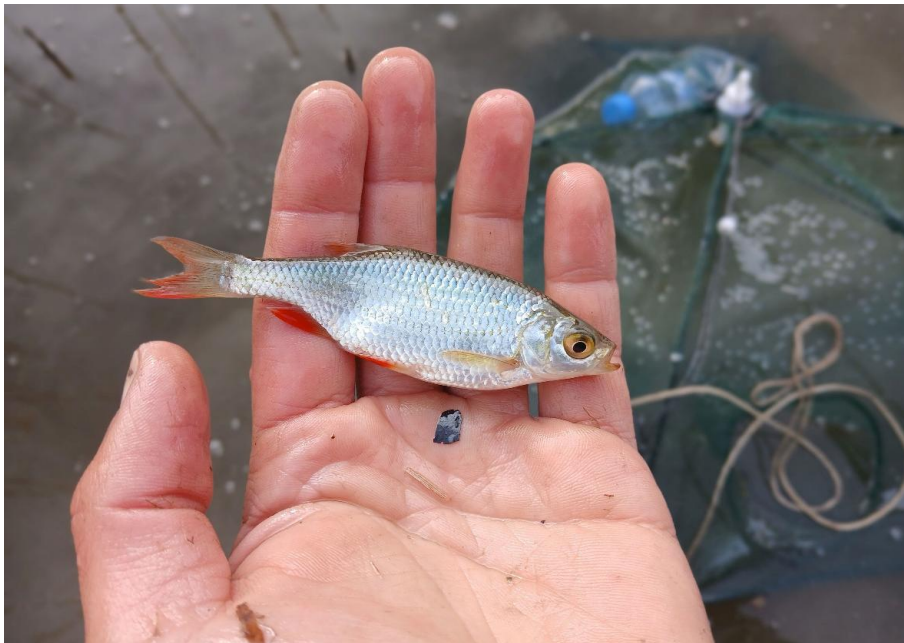
Foto 8: Po obnově rybníka byl vysazen perlín ostrobřichý.  
28. 5. 2025.

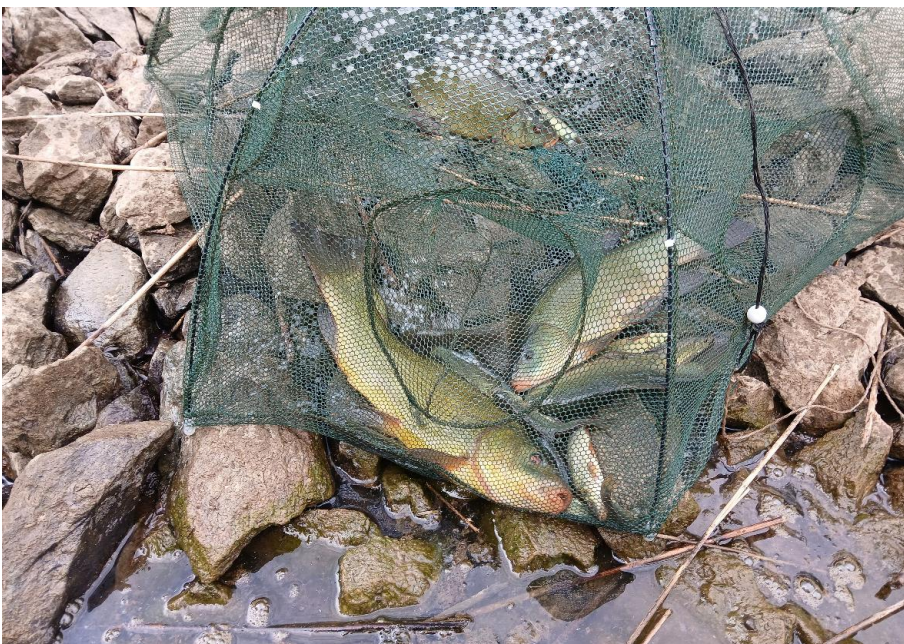
Foto 9: V rybníce je velmi hojný lín obecný. O jeho původu není nic známo OOP ani správci pozemku LČR, s. p.  
15. 7. 2025.

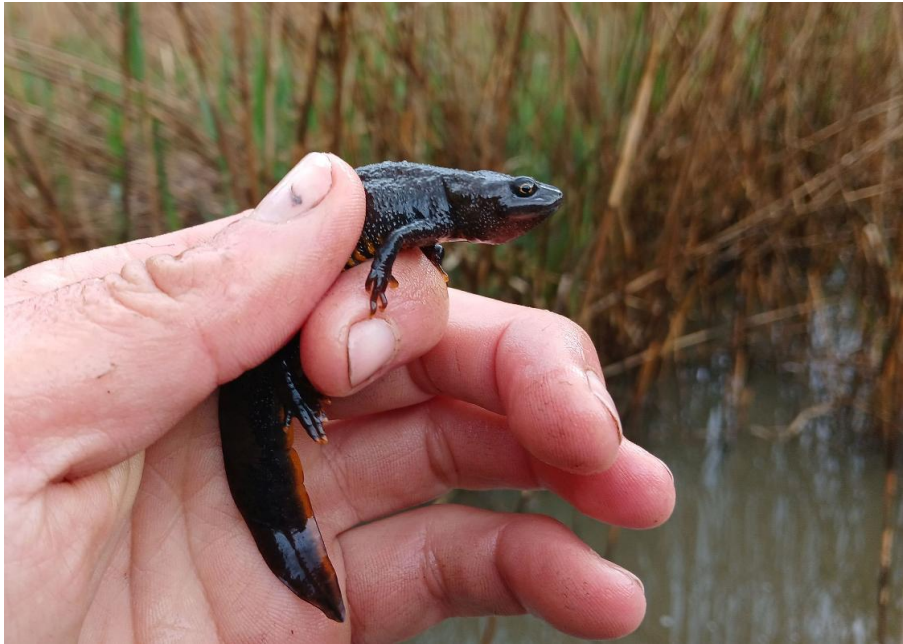
Foto 10: Ojedinělý  
čolek velký chycený  
v rybníce. Po  
výrazném zhoršení  
podmínek v rybníce v  
letech 2024 a 2025  
silně ustoupil.  
24. 4. 2025.

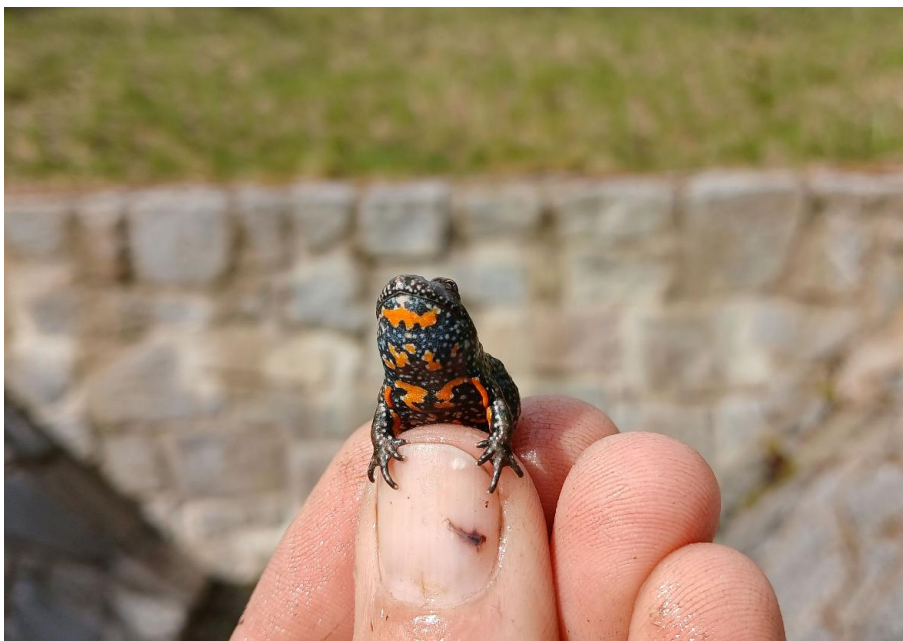
Foto 12: Též na  
kuňku obecnou silně  
dopadlo zhoršení  
podmínek v rybníce.  
23. 4. 2025.
