Plán péče
o
přírodní památku
Rybník Smrkovák

na období
2027 - 2036

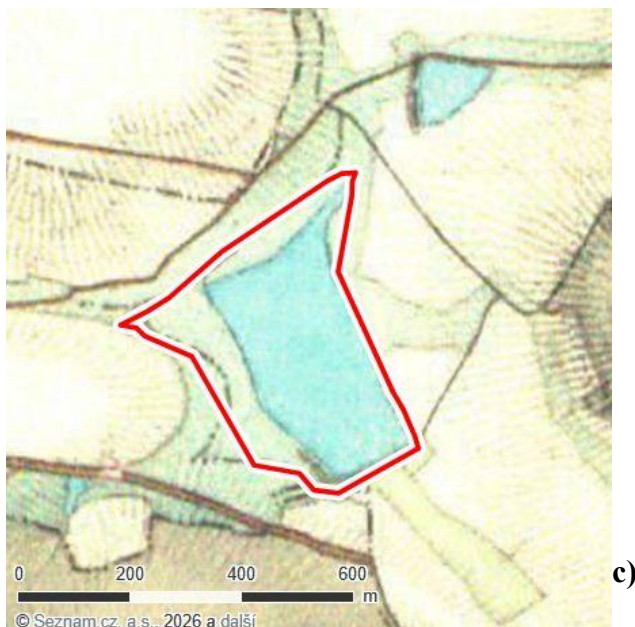
Území PP na leteckém snímku z roku 1954 (zdroj: cenia.cz).

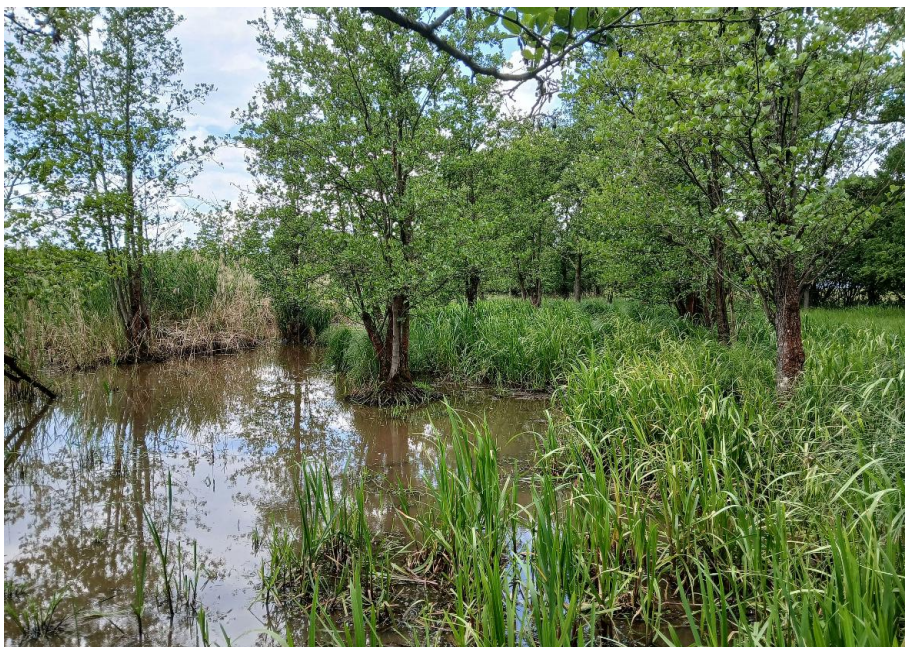
Foto 3: Plochy volné vodní hladiny jsou i při severních okrajích rákosiny, na kontaktu s porosty zblochanu vodního a vysokých ostríc. Zde se ale také ve větší míře vyskytují olše.
27. 5. 2025.

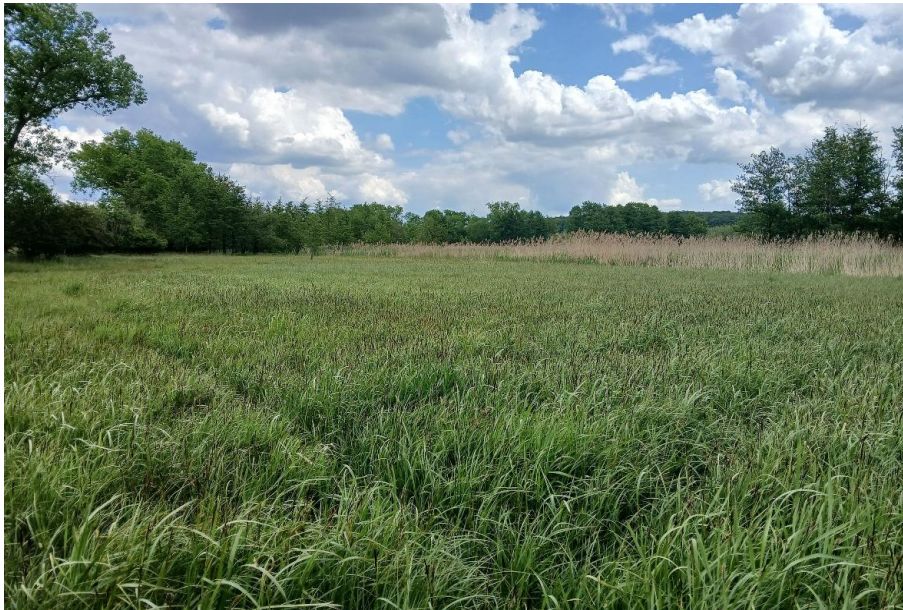
Foto 4: V SZ části PP (DP 7) jsou rozsáhlé, pravidelně kosené a velmi zachovalé porosty vysokých ostřic s převahou ostřice pobřežní.
27. 5. 2025.

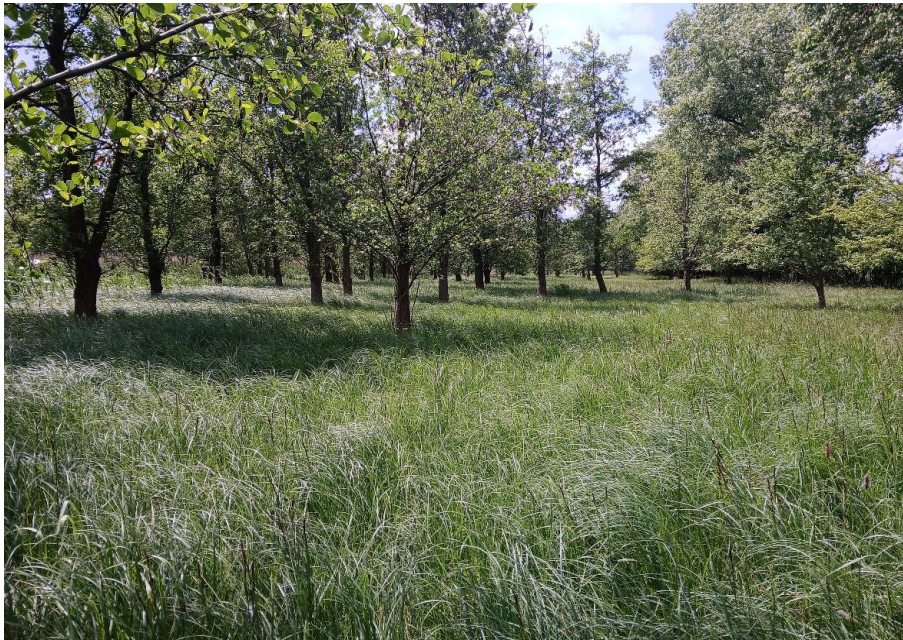
Foto 5: V mokřadní vegetaci v severní části PP rostou řídké olše lepkavé, původem z výsadby z roku 1995. Plán péče navrhuje jejich výraznou redukci.
27. 5. 2025.

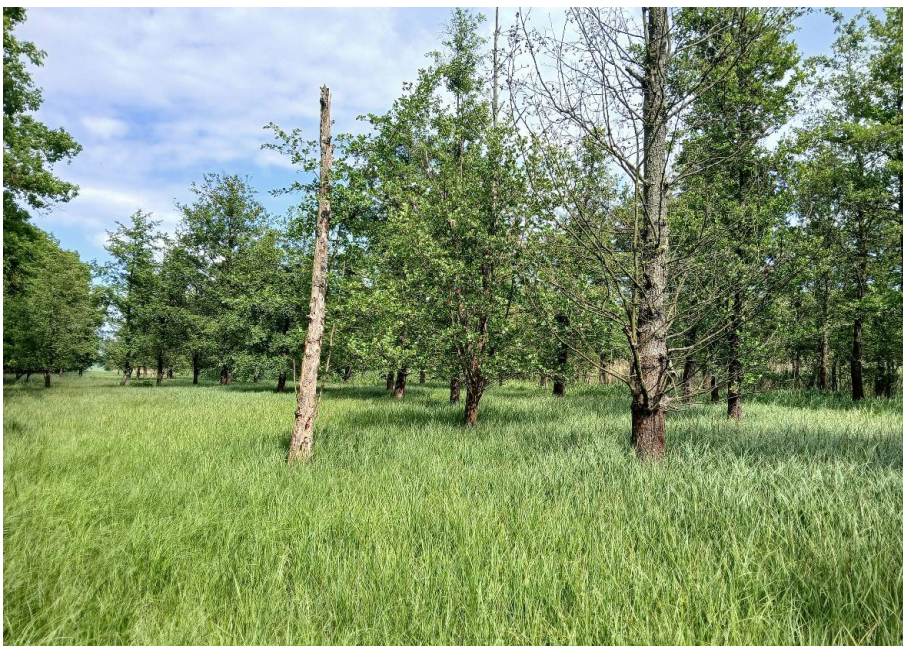
Foto 6: Doporučeno je zachovat jen cca 10 % stromů jako solitéry a dále suché nebo téměř suché stromy.
27. 5. 2025.

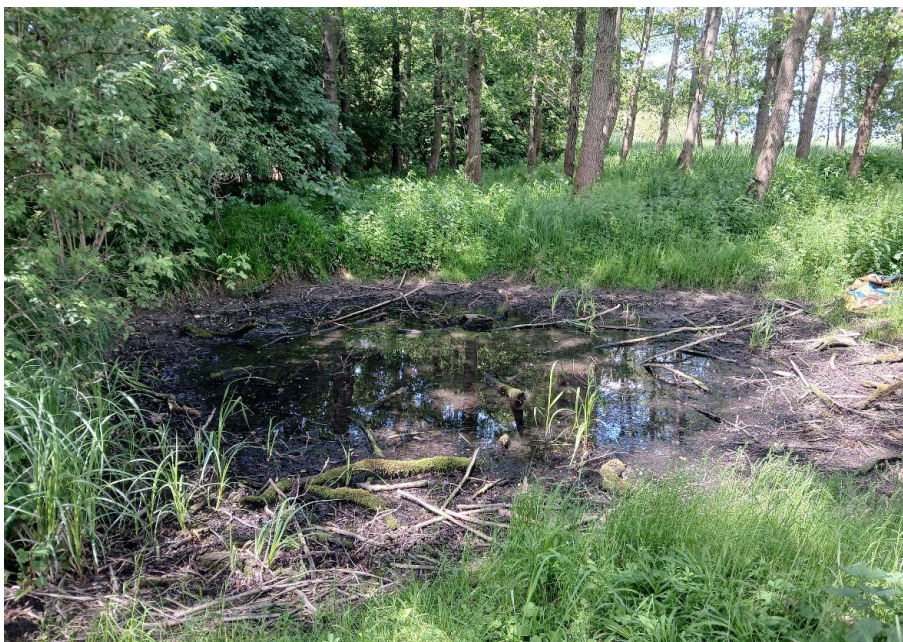
Foto 8 a 9: V DP 6 na východní straně PP se nacházejí dvě menší tůně, které jsou silně zanesené větvemi a listím a stíněné okolním porostem. V tomto stavu jsou pro obojživelníky zcela bezvýznamné. Plán péče navrhuje jejich úpravu.
27. 5. 2025.

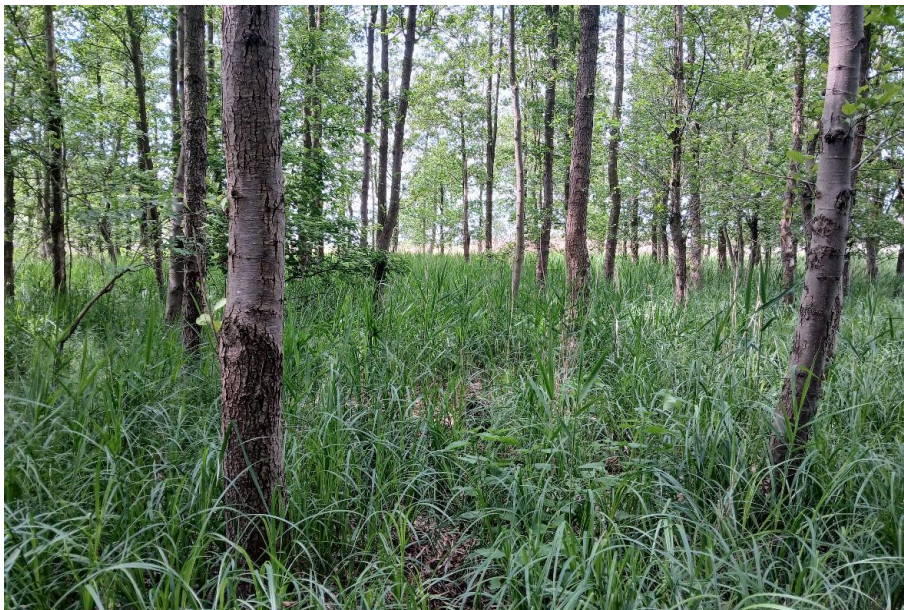
Foto 10: Souvislý porost olše lepkavé s mokřadním podrostem na SZ břehu rybníka (DP 4) pochází z výsadby z roku 1995. Plán péče navrhuje spontánní vývoj. Přítomno je roztroušeně ležící dřevo.
27. 5. 2025.

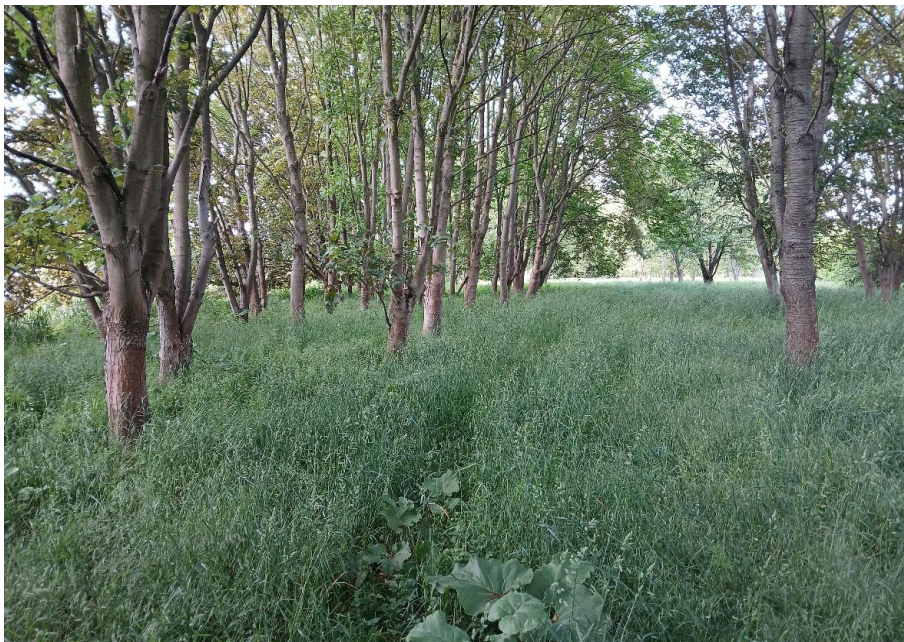
Foto 11: Porosty hlavně kleny, olše, vtroušeně třešně na východní straně PP (DP 6) původem z výsadby z roku 1995. Silně nitrofilní podrost byl dosud pravidelně kosený, leč tento management se nejeví příliš účelný.
27. 5. 2025.

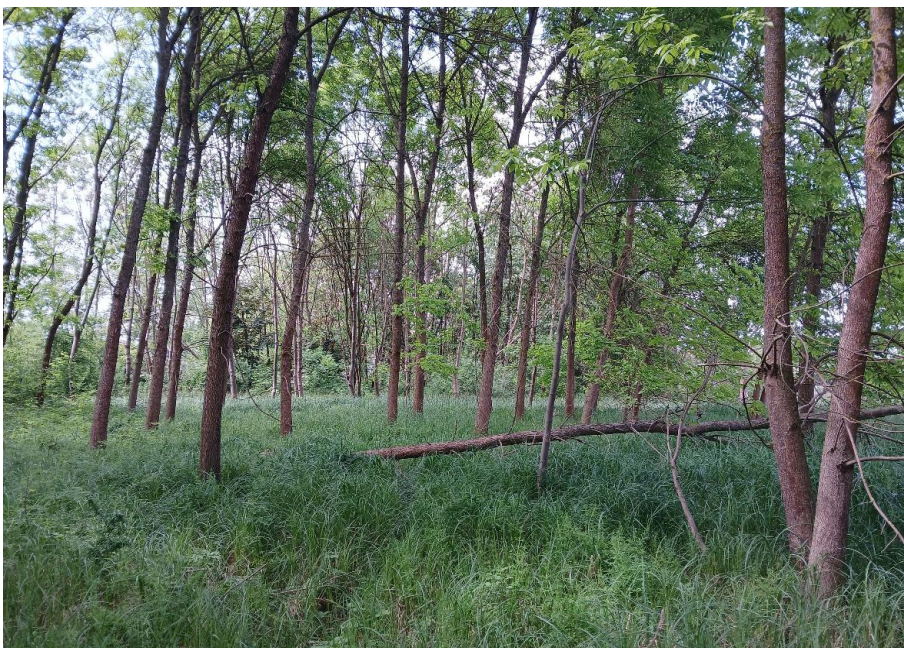
Foto 12: Z výsadby z roku 1995 patrně pochází i souvislejší plocha jasanu pensylvánského na JZ straně rybníka (J část DP 3). V podrostu dominuje ostřice pobřežní.
21. 3. 2025.

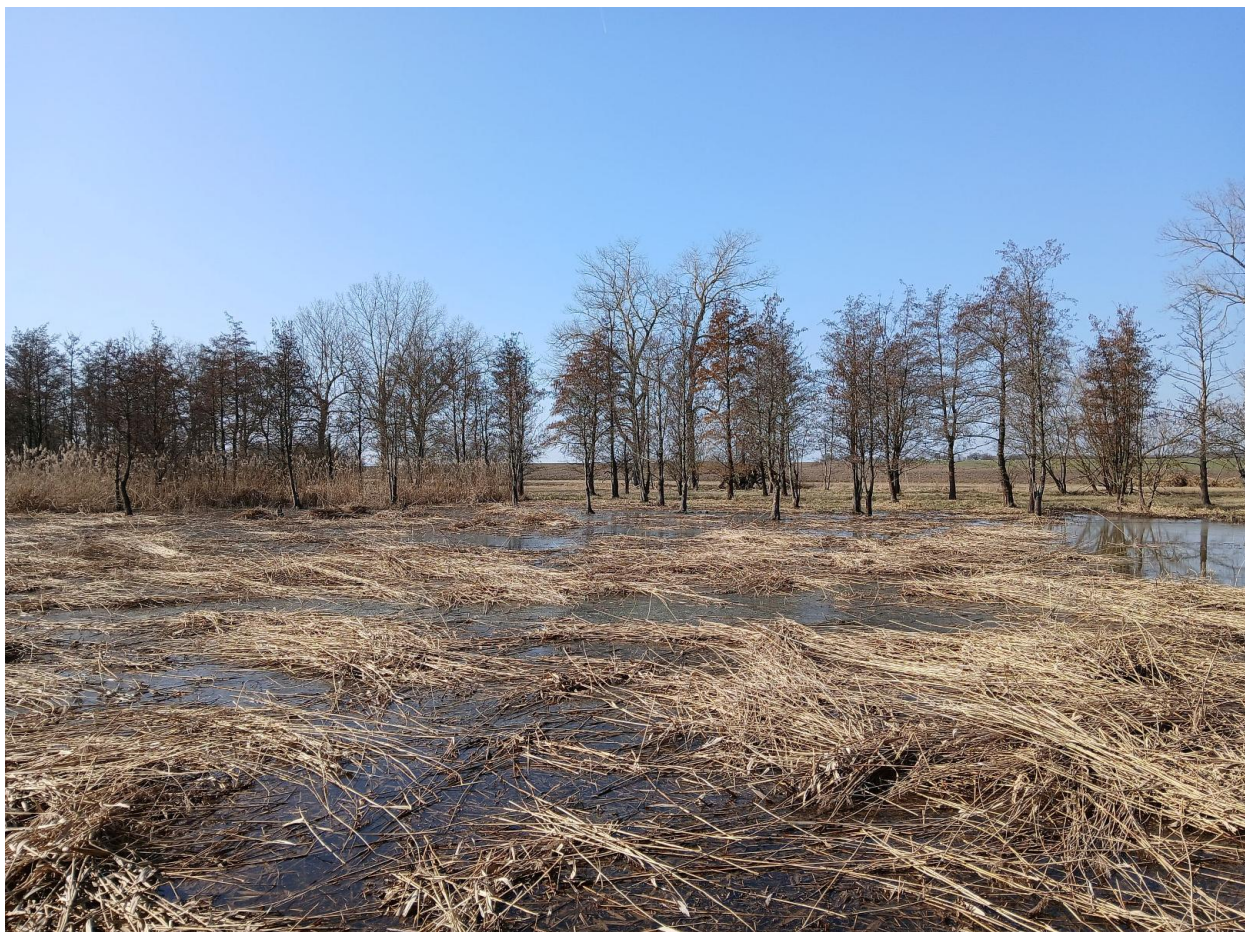
Foto 13: Kosení rákosového mokřadu v severní části PP (DP 11) je mimořádně obtížné. Velká část plochy pokosené v zimě 2024/2025 zůstala neuklizená. V zimě 2025/2026 byl tento zásah proveden kvalitně a v plném rozsahu. 21. 3. 2025.
